### Eftirlitsskýrsla -afmörkuð ræktun erfðabreytts byggs á Kleppjárnsreykjum

**Eftirlitsskýrsla: eftirlit með afmarkaðri starfsemi með  
erfðabreyttar lífverur í gróðurhúsi Sólhvarfa ehf.,  
Kleppjárnsreykjum ágúst 2010**

Ásgeir Björnsson  
18. ágúst 2010

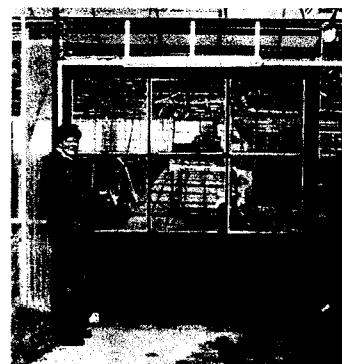
Þegar komið er að aðalinngangi gróðurhússins (Mynd 1) er það læst með hengilás (Mynd 2). Ekki var búið að koma upp öryggiskerfi eins og til stóð. Þegar inn er komið eru til staðar skór til skipta, sloppar (Mynd 3), og einnota hanskar.

Mynd 1. Aðalinngangur

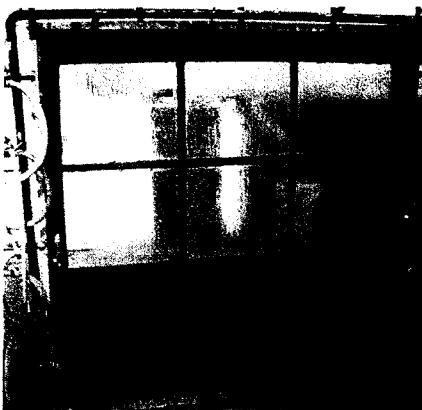
Hinn inngangur gróðurhússins er læstur að innan með hengiljás (Mynd 6). Utan við innganginn er súgburkari sem er notaður til að þurrka axið í sekkjum fyrir þreskingu (Mynd 7, 8 og 9).

Mynd 6. Inngangur 2 með láss

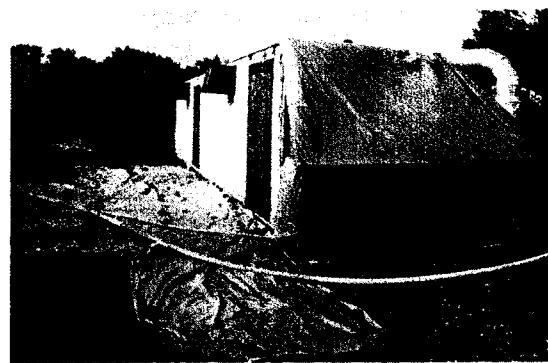
- 8) Breytingar á tækjabúnað á rekstrartíma: Staðsetning þurrkgáms er utan við inngang 2 á gróðurhúsinu, en ekki innan gróðurhúss. Ekki var búið að lýsa meðfylgjandi verklagi í leyfisgögnum.

Mynd 7. Súgþurrkari, austur endi

- 2) Súgþurrkari er staðsettur utan við gróðurhúsið (Mynd 7).  
-Þessi útfærsla á þurkun byggs var ekki lýst í fyrirliggjandi leyfisgögnum. Umhverfisstofnun hefur beðið leyfishafa um að lýsa verkferli í „Áætlun um takmörkun á útbreiðslu erfðabreyttra lífvera“ fyrir ræktunina að Kleppjármsreykjum. Endurskoðuð áætlun hefur verið móttekið og samþykkt. Umhverfisstofnun bendir á að leyfishafa ber að hafa samráð við Umhverfisstofnun varðandi helstu breytingar á verkferlum sem leyfið byggir á, eða sækja um undanþágur.

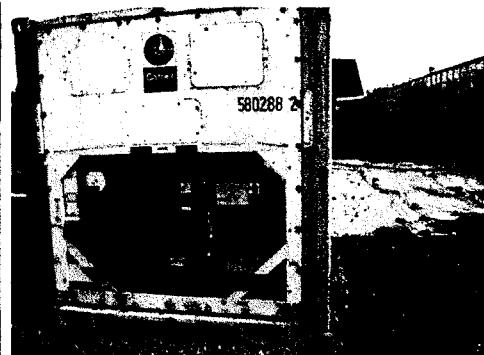
Mynd 8. Þurrklefi

Mynd 9. Súgþurrkari, vestur endi

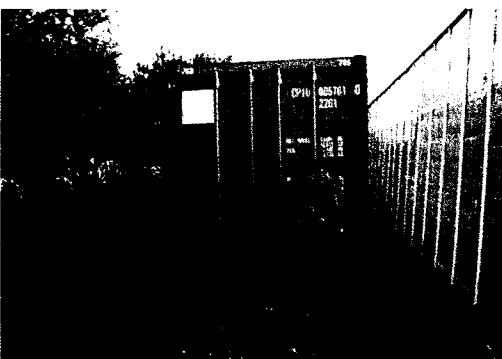
Austan við inngagn 2 er úrgangsgámur, þar sem bygg Hálmur er geymdur í sekkjum fyrir brennslu (Mynd 10 og 11).

Mynd 10. Úrgangsgámur

Mynd 11. Hálmur í sekkjum

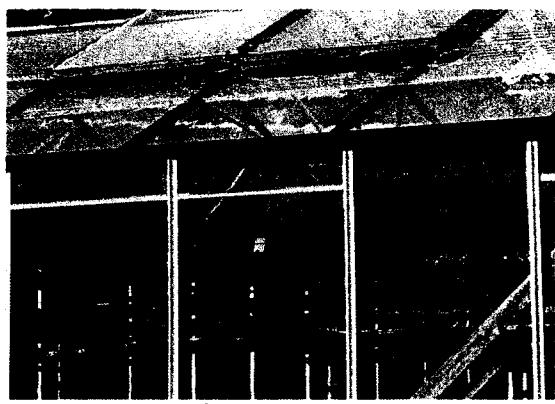
Fyrir opnanlegum þakgluggum er yfirstrengt net. Við einn gluggann var kominn rifa á netið (Mynd 12). Við skoðun úthliða gróðurhússins sáust tvö lítil göt, og stærri glufa með regnvatnslögn út úr húsinu (Mynd 13).

Mynd 12. Rifa á neti fyrir glugga

- 3) Rifa á fuglaneti við opnanlegan glugga (Mynd 12).  
-Umhverfisstofnun fer fram á að fuglanetið verði lagfært.
- 4) Rúm glufa með regnvatnslögn (Mynd 13).  
-Umhverfisstofnun fer fram á að þessa glufa verði þétt.

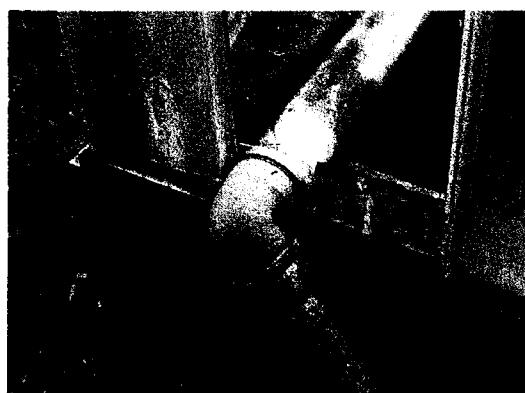
Mynd 13. Gat með regnvatnslögn.

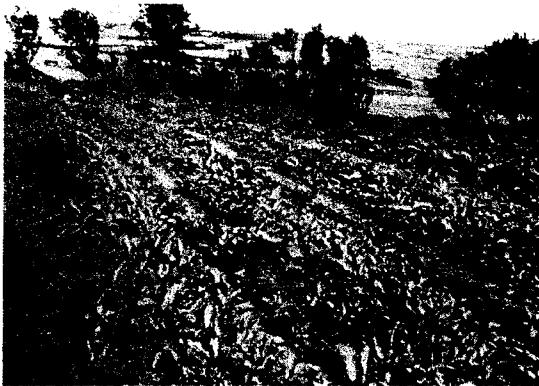
Ekki var að sjá nein merki um byggplöntur á því svæði sem yfirgraffinn dreanskurður gróðurhússins liggr (Mynd 14). Farið var umhverfis allt gróðurhúsið. Engin byggplanta sást vaxa utanhúss.

- 5) Aðgerðir til að sótthreinsa jarðveg: Kósan gasbrennari notaður fyrir endursáningu. Beð eru sótthreinsuð með 85 °C vatni einu sinni á ári.
- 6) Eftirlit á hvort erfðabreyttar lífverur finnast utan gróðurhússins, þ.m.t. svæðið við dreanskurðinn: virkt eftirlit (Mynd 14).

Mynd 14. Svæðið yfir lokuðum dreanskurði.
