GRUNNÁSTANDSSKÝRSLA TDK FOIL ICELAND

Grunnástandsskýrsla TDK Foil Iceland

Endurnýjun Starfsleyfis

TDK Foil Iceland ehf

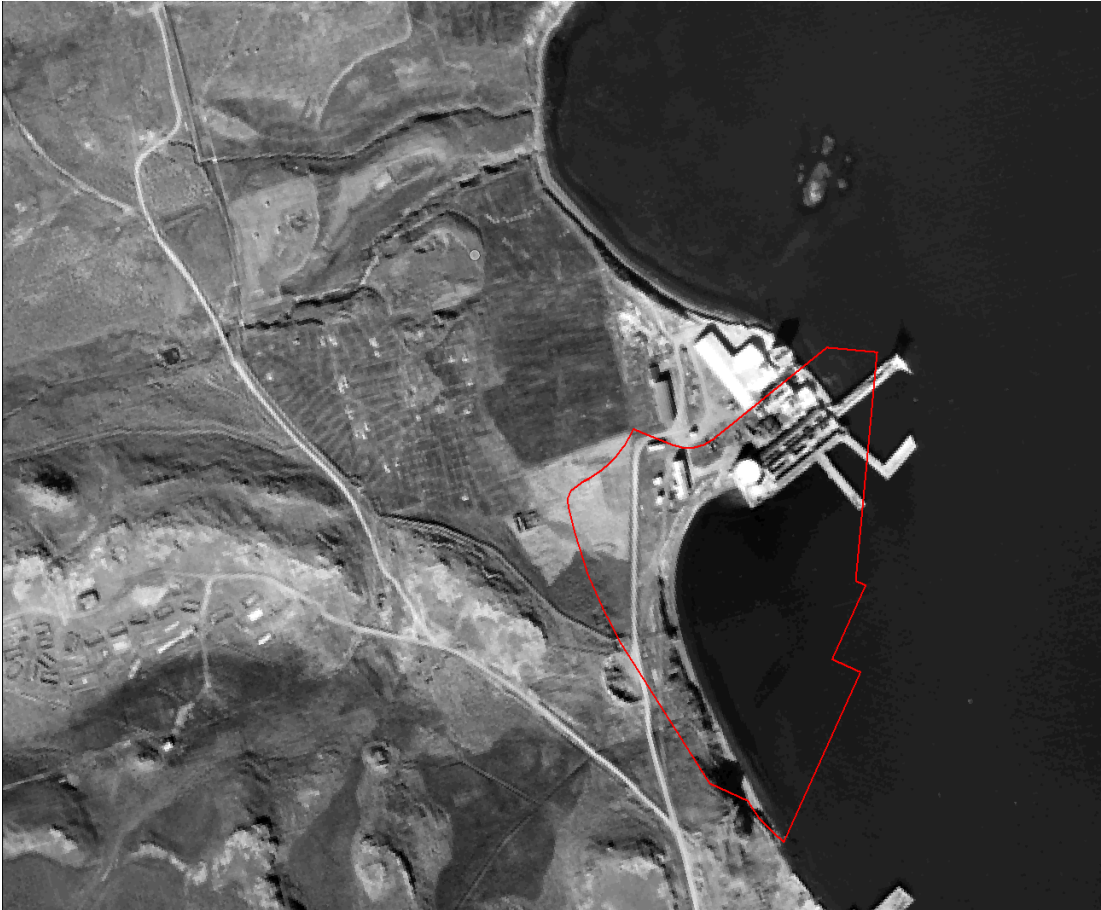
MYND 2 Loftmynd frá 1954 af Krossanesi. Rauða línan er lóðamörk Krossaness 4.

Land umhverfis Krossanesið er tiltölulega lítið raskað en á myndinni má sjá ummerki hersins frá síðari heimstyrjöldinni skammt frá. Syðri Vík er að mestu óröskuð fyrir utan hafnarmannvirkin yst á nesinu. Á þessum tíma er búið að vera starfsemi í um 40 ár á svæðinu. Land og hafnarmannvirki mælast um 45% lóðarinnar eins og hún er í dag.

Á loftmynd frá 1954 má sjá töluvert umfangsmiklar byggingar þess tíma á Krossanesinu ásamt hafnarmannvirkjum (mynd 2).

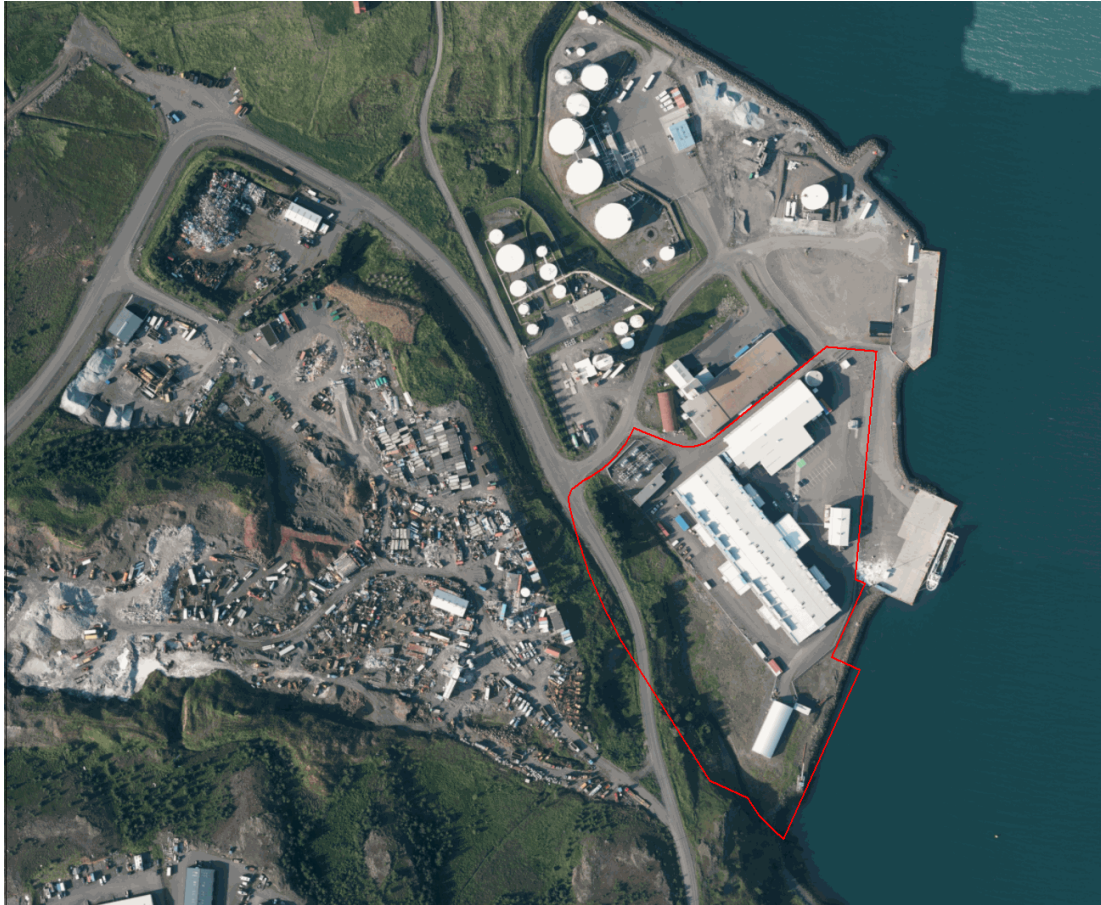
Á loftmynd frá 2020 (mynd 3) má sjá breytinguna á svæðinu en landfyllingar beggja vegna hins eiginlega Krossanes breyta sjó í byggingarhæft land. Fyllt var upp í Ytri Vík árið 1995 en fyllt var upp í Syðri Vík kringum árið 2010. Mannvirki sem tengjast starfsemi svæðisins dreifast um svæðið og mótaðir hafa verið viðlegukantar fyrir skip sem þjónusta svæðið. Svæðið sem TDK stendur á átti upphaflega að vera gámasvæði fyrir Akureyrarhöfn en höfnin lét Akureyrarbæ hafa lóðina þegar upp kom áhugi um framkvæmdir Becromal á svæðinu.

MYND 3 Loftmynd frá 2020. Rauða línan er lóðamörk Krossaness 4.

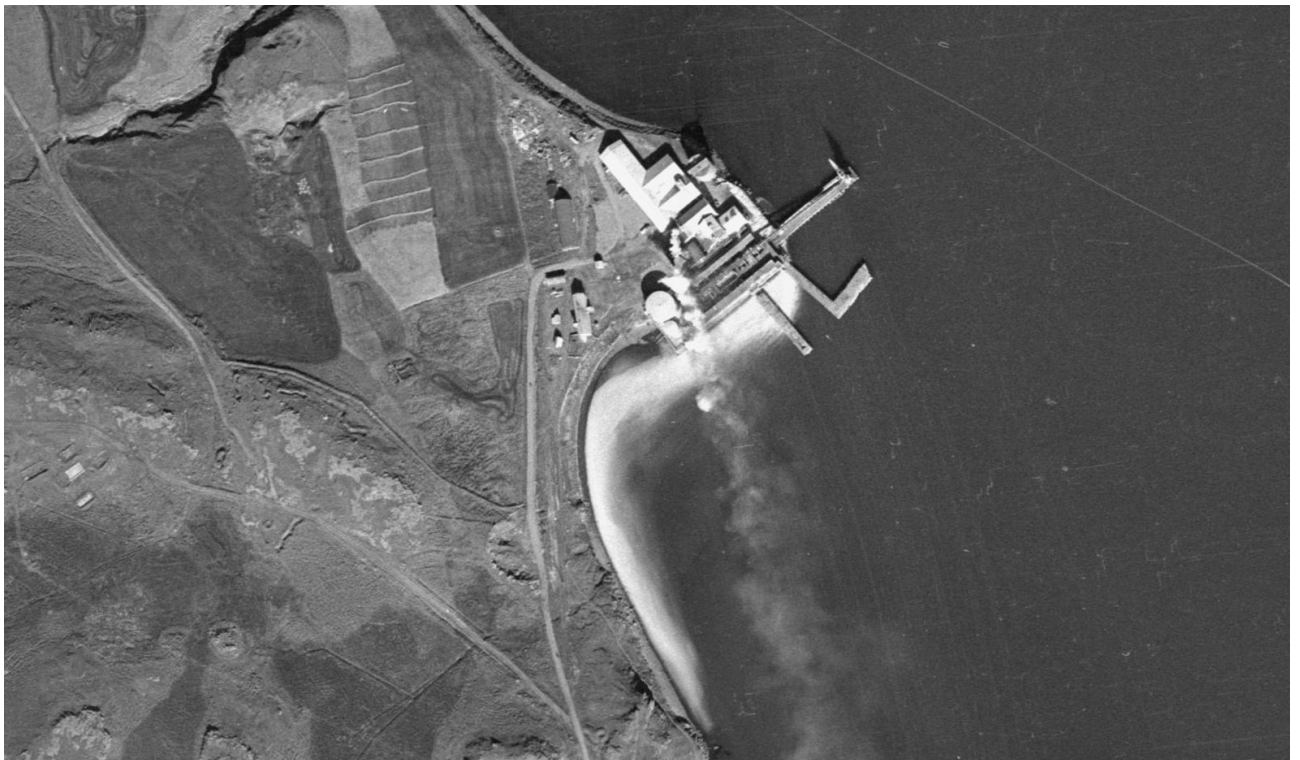
MYND 4 Á myndinni hér að ofan má sjá verskmiðjuna í rekstri um miðja síðustu öld, hvíta slikju má sjá berast frá verksmiðjunni meðfram fjörunni til suðurs⁷.

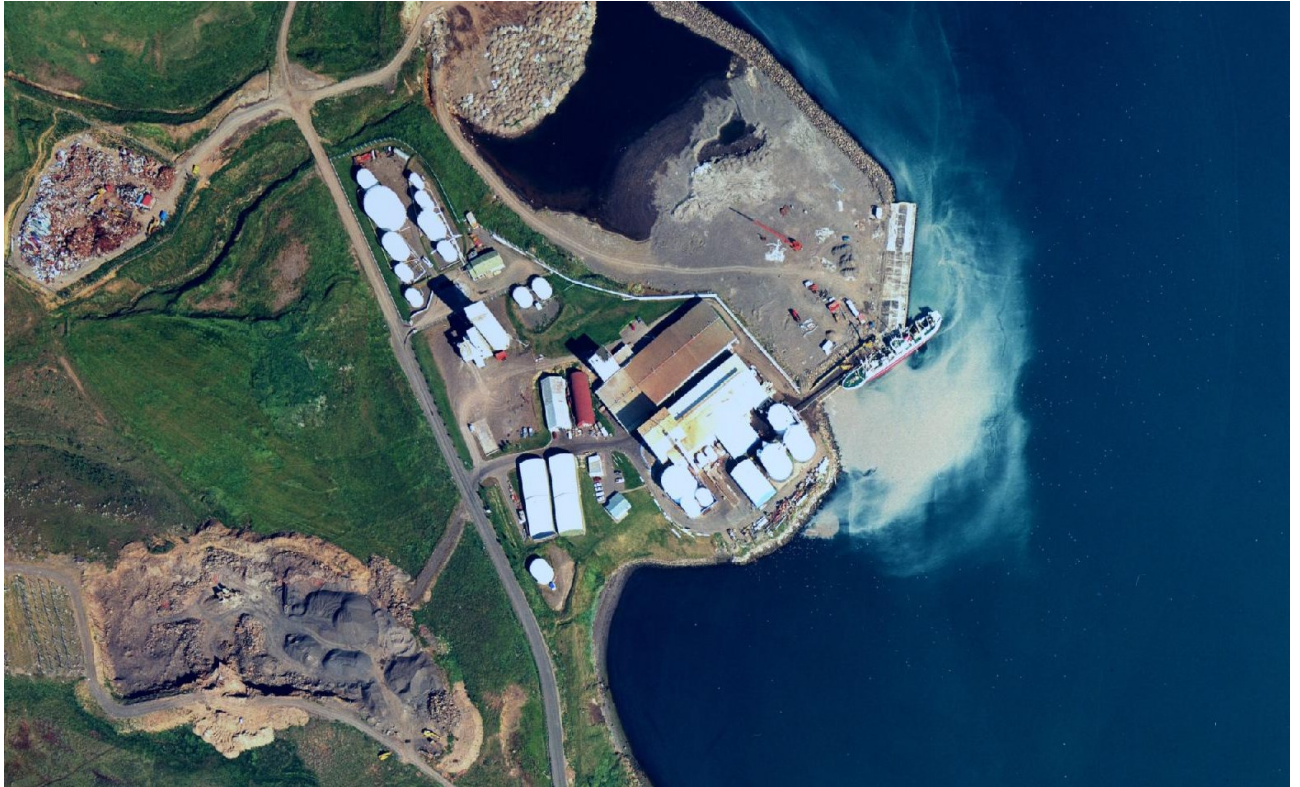
MYND 5 Myndin hér fyrir ofan er tekin árið 1997 og er ljóst að þarna er efni að fara í sjóinn og berst til norðurs⁸.

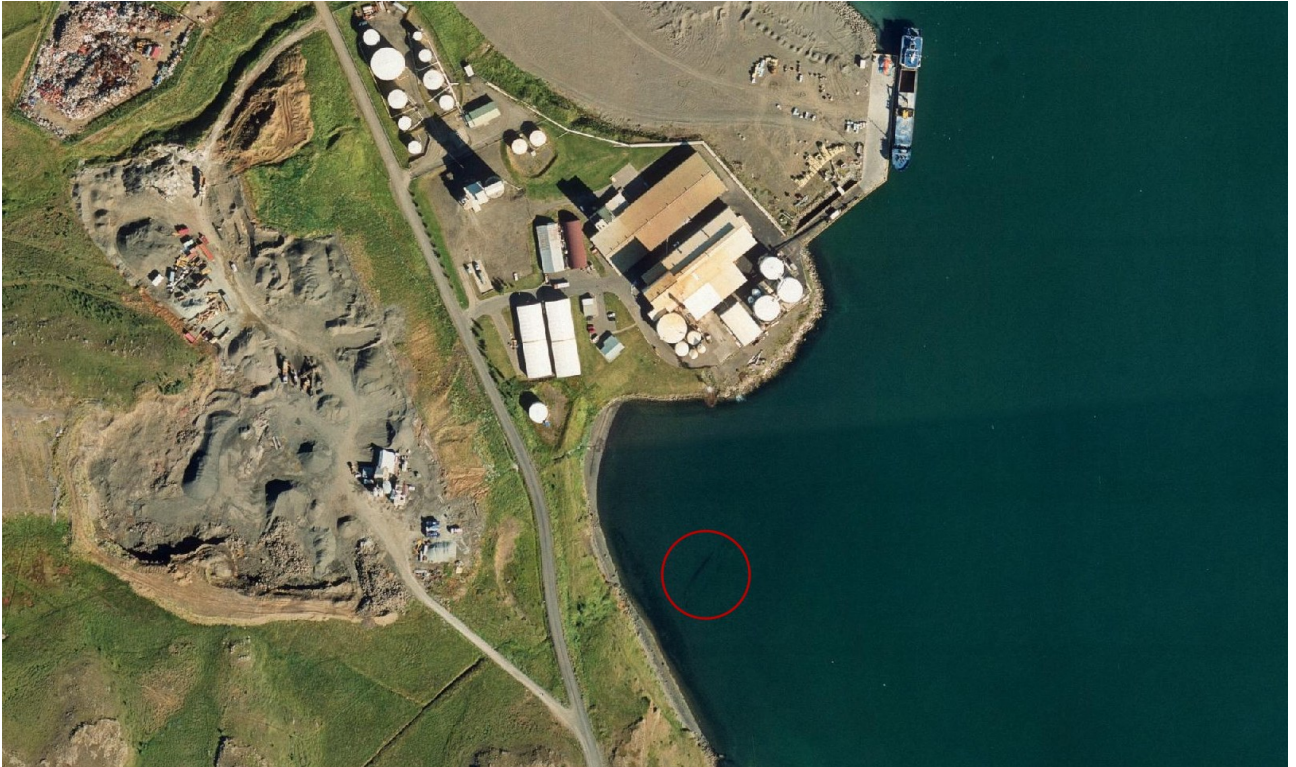
Í kortagögnum sem fengust frá Akureyrarbæ var teiknað inn skipsflak í Syðri Vík sem myndi þá vera undir landfyllingunni. Ekki hefur tekist að afla upplýsinga um þetta skipsflak en ljóst er skv. mynd nr. 6 hér að neðan að þarna liggur skip. Varðveist hafa munnlegar heimildir um skipsflakið en ekki aðrar upplýsingar.

MYND 6 Myndin hér fyrir ofan er tekin árið 2000. Innan rauða hringsins má sjá skipsflak⁹.

Ekki eru til heimildir um skipsflakið sem nú er undir landfyllingu. Ekki er vitað hvort í því séu mengandi efni, hvaða gerð skipið er eða aðrar upplýsingar.

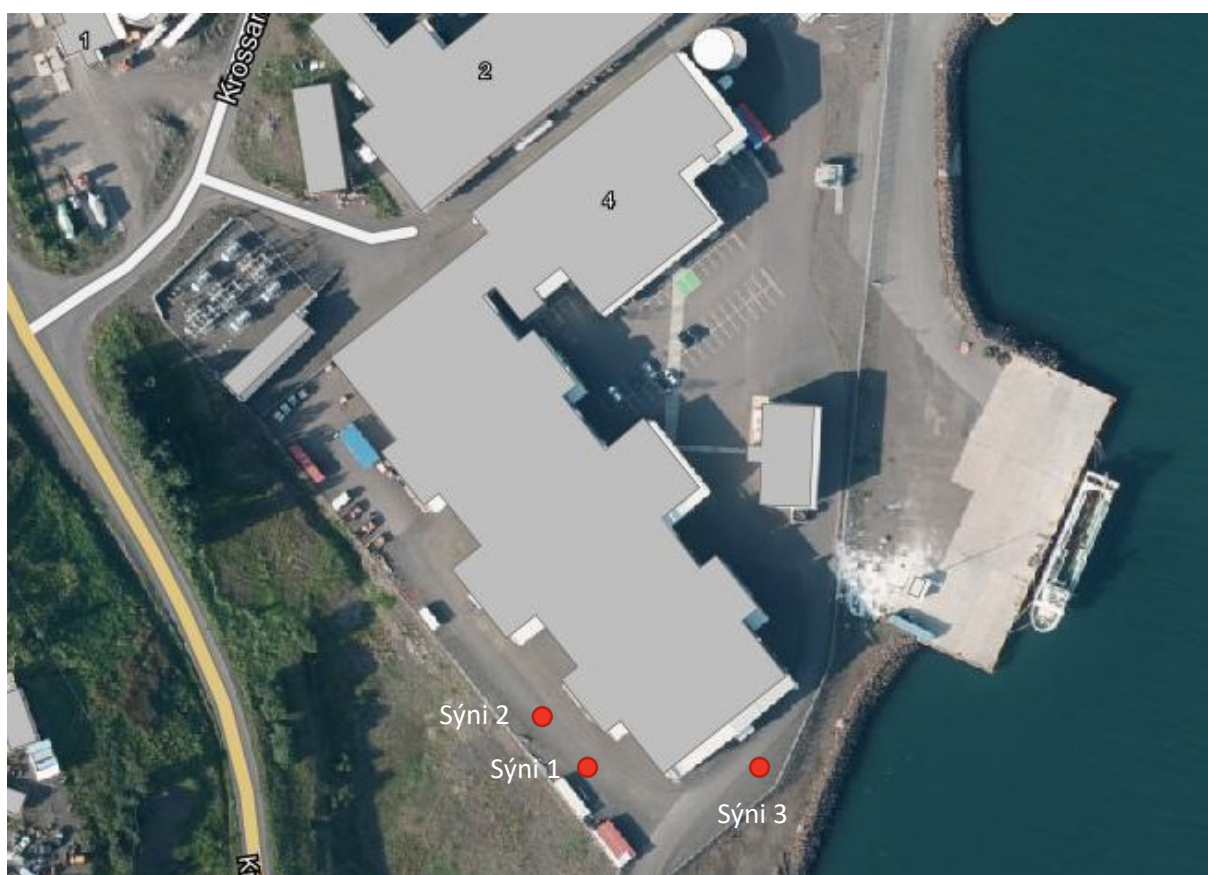
Í Janúar 2022 voru tekin 3 Jarðvegssýni á lóð verksmiðju TDK-Foil Krossanesi til að kanna hugsanlega mengun í jarðvegi. Mynd 7 sýnir staðsetningu sýnatökustaða en þeir eru á svæðum þar sem jarðvegur er óvarinn. Ekki eru stór svæði sem eru með opnum jarðvegi þar sem stærsti hluti lóðarinnar er með byggingum eða malbikuð plön. Á hverjum sýnatökustað var grafin 1,5 metra djúp hola með skurðgröfu og sýni tekin úr sniði holunnar. Sýnin voru send til ALS í Noregi til efnagreiningar þar sem sýnin voru efnagreind skv. „Normpakke basic“ en þar eru algengustu mengunarefni greind þ.e. þungmálmar, BTEX, PAH 16, PCB 7 og olía. Niðurstöður mælinga má sjá í töflu 2 þar sem þær eru bornar saman við viðmiðunargildi reglugerðar 1400/2020 um mengaðan jarðveg. Í öllum tilfellum mælist styrkur mengunarefna lágur og er vel undir hámarksgildum fyrir landnotkun íbúðarsvæðis.

MYND 7 Sýnatökustaðir jarðvegs merkt með rauðum deplum. Loftmynd af map.is.
