URÐUNARSTAÐUR VIÐ KÓPASKER

**Áhættumat vegna bráðamengunar
og viðbragðsáætlun**

Febrúar 2014

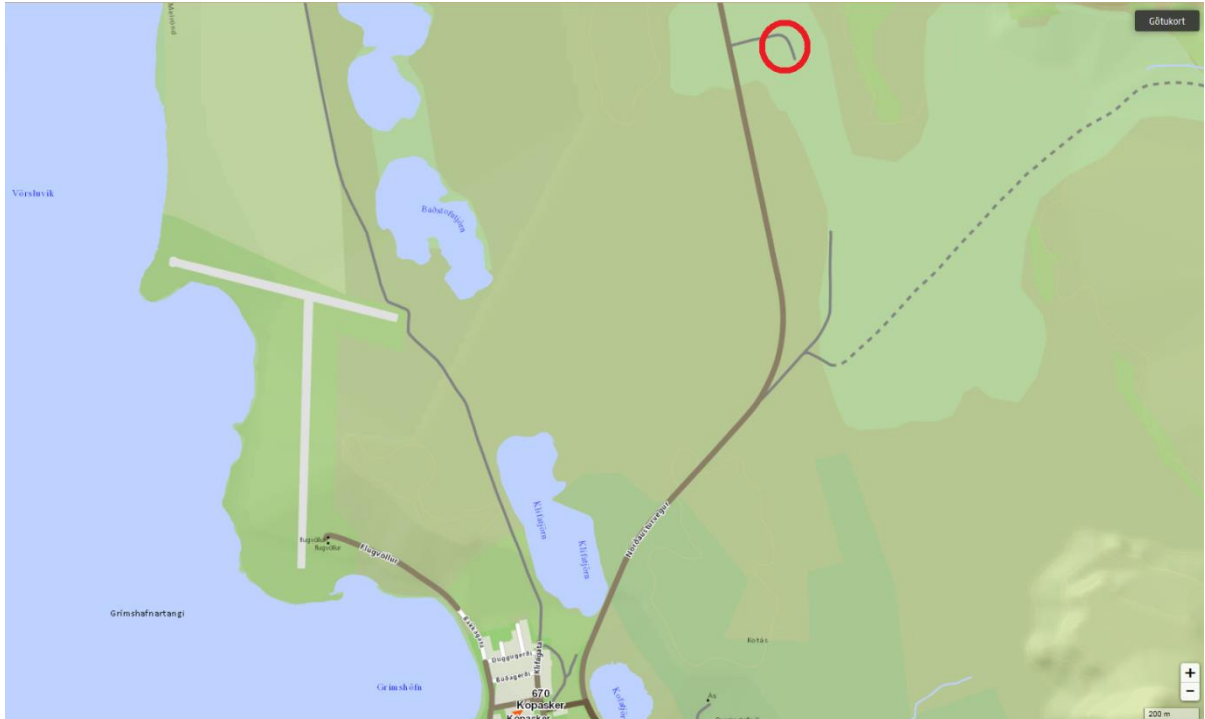
Mynd 1 Urðunarstaður NNV við Kópasker, sjá rauðan hring (Samsýn, já.is).

Sorpsamlag Þingeyinga ehf., kt. 711001-2470, Víðimóum 2, 640 Húsavík, sími 464-1519, netfang: sorpsamlag@simnet.is, rekur urðunarstað skammt norðnorðvestan við Kópasker í Norðurþingi. Urðunarstaðurinn er 150 - 200 m austan við Norðausturveg nr. 870 í eldra flugvallarstæði, sjá mynd 1 (rauður hringur).

Myndir 1 og 3 sýna staðsetningu urðunarstaðarins um 2 km NNV við Kópasker.

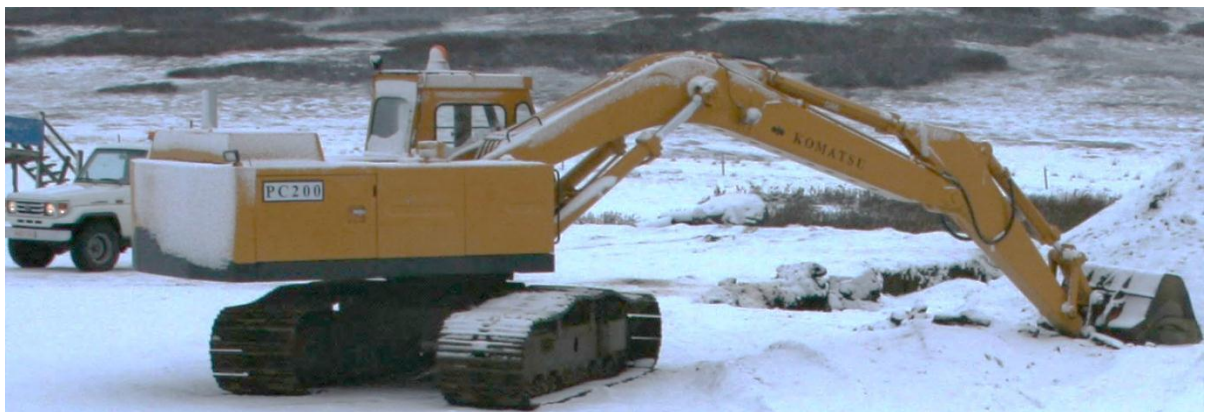
Mynd 2 Grafa sem notuð er á urðunarstaðnum við Kópasker.

Eina tækið á urðunarstaðnum er grafa verktaka sem er um 20 tonn að þyngd. Þá gæti verið tímabundið um 1200 lítra eldsneytistankur á hjólum. Tímabundið eru svo lítil ökutæki á svæðinu.

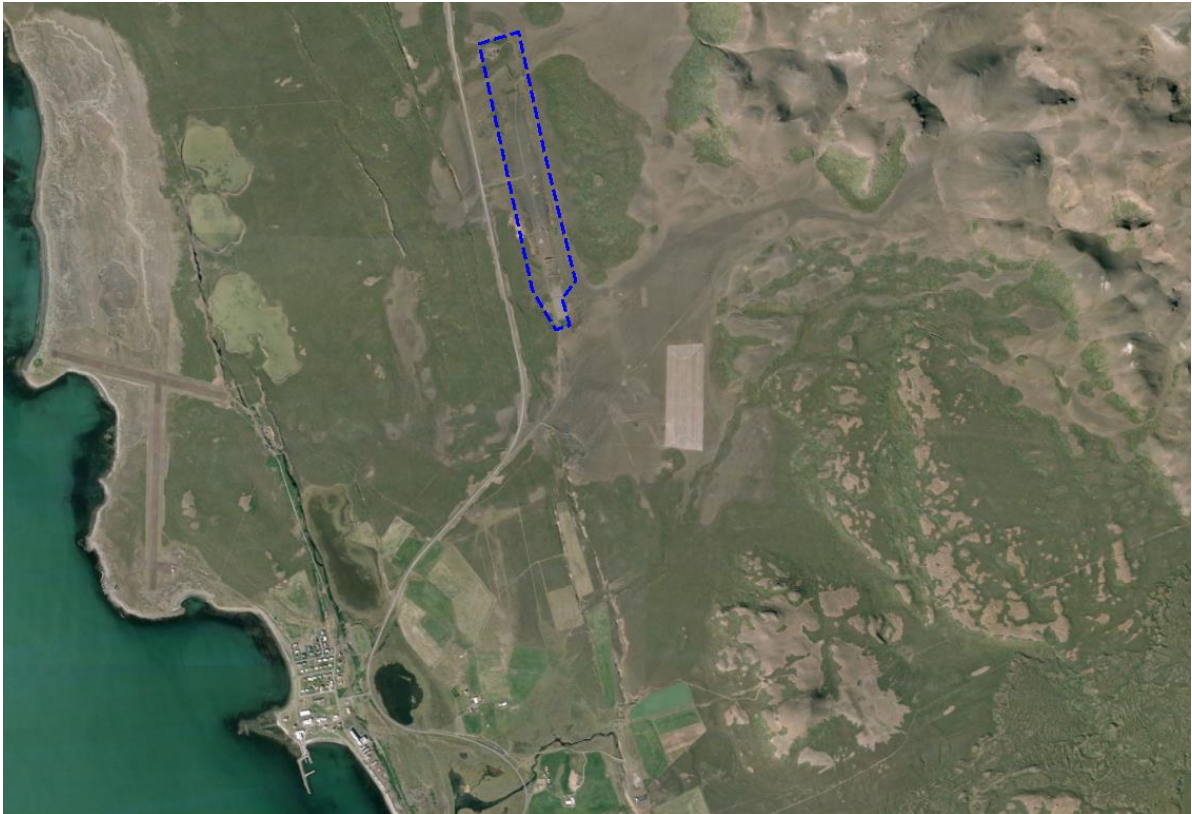
Mynd 3 Lóð urðunarstaðar afmörkuð með blárrí brotalínu skv. deiliskipulagi.

Eftir vesturströnd Melrakkasléttu liggur þekkt sprungukerfi í berggrunninum. Þetta svæði er vestan við urðunarstaðinn rétt vestan Norðausturvegar og sést sæmilega á mynd 3. Berggrunnurinn er ungur og því væntanlega frekar lekur þó sérstaklega í stefnu sprungna á svæðinu. Á svæðinu eru 5-10 m þykk laus jarðlög ofan á berggrunninum og hluti þeirra er þéttur jökulruðningur með lága lekt og góða síun. Dýpi á grunnvatn er um 15-20 m. Grunnvatnsstraumar leita oftast í stefnu lækandi lands, og til sjávar en sveigja oftast að ám eða lækjum. Því má ætla að grunnvatnsstraumar á svæðinu við urðunarstaðinn munu sveigja í átt að Snartarstaðalæk einnig fyrir áhrif sprungna. Rennsli Snartarstaðarlæks nemur nokkrum tugum sekúndulítra skv. frummatsskýrslu fyrir urðunarstað frá 1998, en skv. heimildum á vef Orkustofnunar eru það 500 sekúndulítrar.

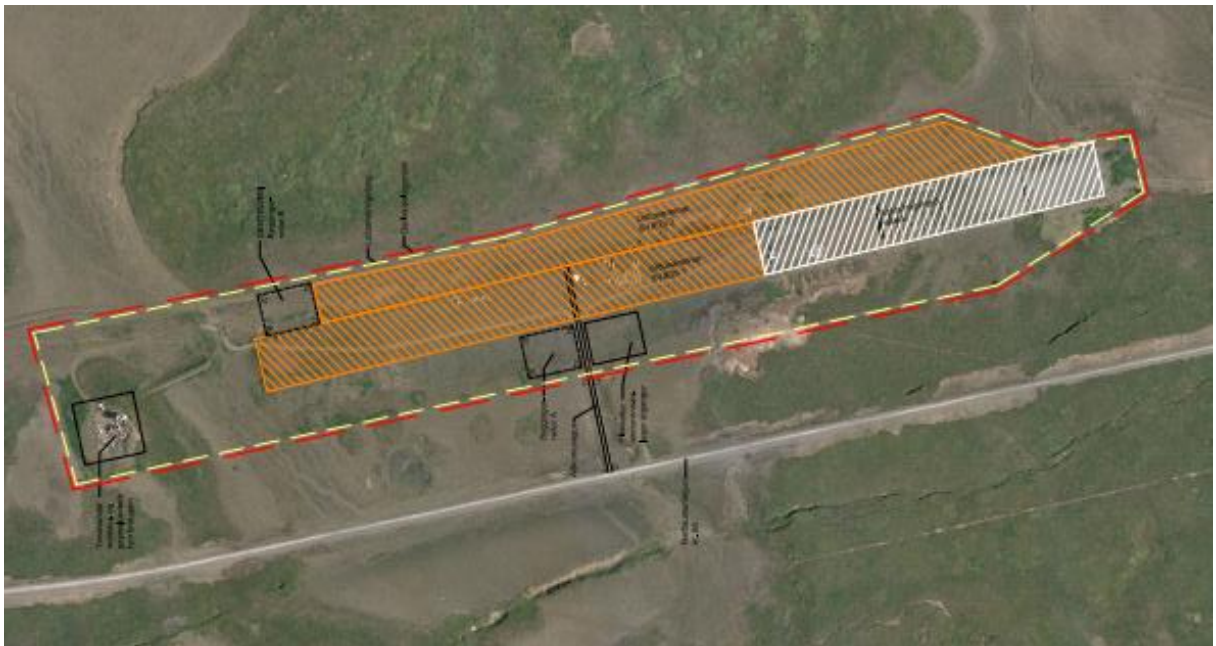
Mynd 4 Urðunarsvæði innan lóðar er afmarkað með skástrikuðu svæðunum. Norður er til vinstri á mynd.

Lóð urðunarstaðarins er um 28 ha að stærð en fyrirhugað urðunarsvæði innan hennar er um 13 ha, sjá skástrikað svæði á mynd 4. Lóðin er staðsett á frekar flötu og þurru landi. Fjarlægð frá urðunarstaðnum að sjó er um 2,3 km en um 1,3 km er að votlendistjörnum sem liggja ofan við ströndina. Um 2 km sunnan við urðunarstaðinn er Snartarstaðarlækur sem síðan rennur til sjávar rétt sunnan við Kópasker. Í læknum eru jafnan tekin sýni til greiningar en önnur vöktun er ekki á vatni í umhverfi staðarins.

Urðað er í gamla flugbraut og hefur nú verið urðað í um 3,2 ha svæði, sjá hvítstrikað svæði á mynd 4.

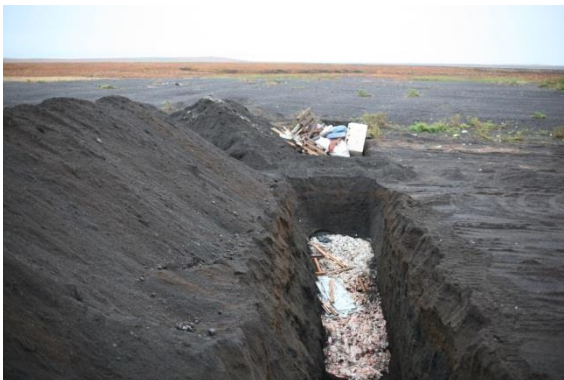
Mynd 5 (a) Urðun í gryfju.

Verklagi við urðun er þannig hátt að litlar ílangar urðunarreinar eru jafnan grafnar eins og sést á mynd 5a, þær fylltar og úrgangurinn þjappaður með gröfu og síðan mokað yfir a.m.k. 1 m lag.

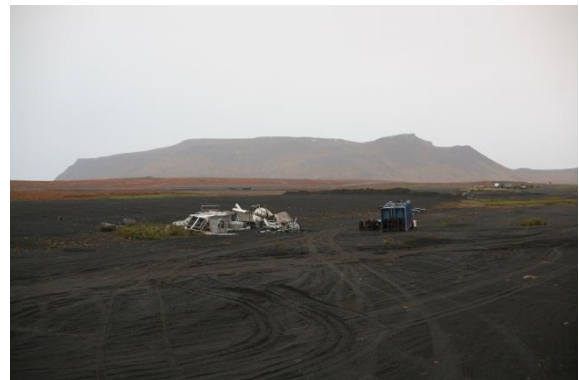
(b) Horft til norðurs yfir lóð.
